**Auftrag:** Nr. 2026-MUSTER

Musterdokumentation. Die Fotos stammen aus einem realen Auftrag von ABC Surface Protect. Kundendaten, Termine und Befunde sind Beispielwerte und zeigen, wie die Dokumentation zu Ihrem Auftrag aussieht.

## 1 OBJEKT UND RAHMENBEDINGUNGEN

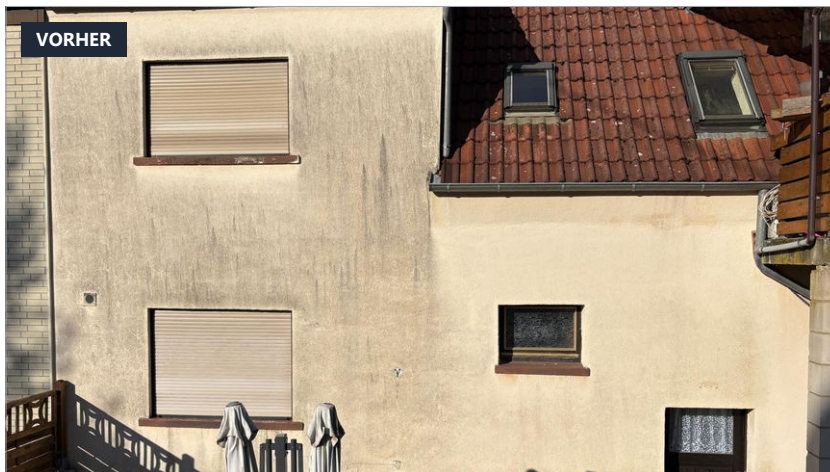
**Grauschleier** **stark**  
flächig, Putz wirkt grau-beige

**Laufspuren** **mittel**  
dunkle Streifen zwischen den Fenstern

Gesamtansicht vor der Reinigung: Grauschleier auf dem ganzen Putz, dunkle Laufspuren.

- ✓ **1. Umgebungsschutz**  
Fenster, Türen, Rollläden und Beete abgedeckt, Fahrzeuge aus dem Arbeitsbereich entfernt.
- ✓ **2. Reiniger aufgetragen**  
Selbsttätiger Fassadenreiniger drucklos aufgesprüht, vollflächig von oben nach unten. Es wird nichts abgespült und nichts abgebürstet.

- ✓ **3. Trocknung**  
Die Fläche trocknet 8 bis 12 Stunden, in dieser Zeit darf es nicht regnen.
- ✓ **4. Wirkphase**  
Der Reiniger arbeitet über Wochen bis Monate weiter, Regen spült den gelösten Bewuchs nach und nach ab. Eine anfängliche Verfärbung der Fläche ist normal und geht von selbst zurück.

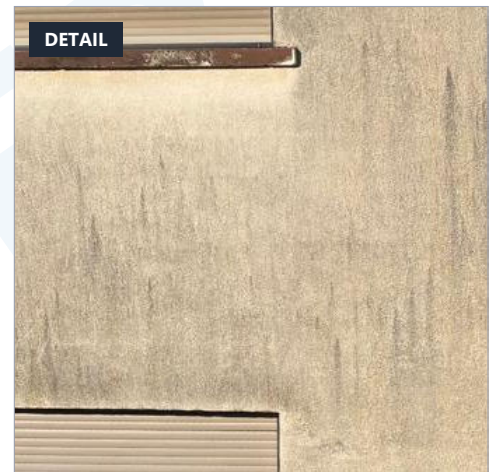
Detail zwischen den Fenstern: Laufspuren im Putz.

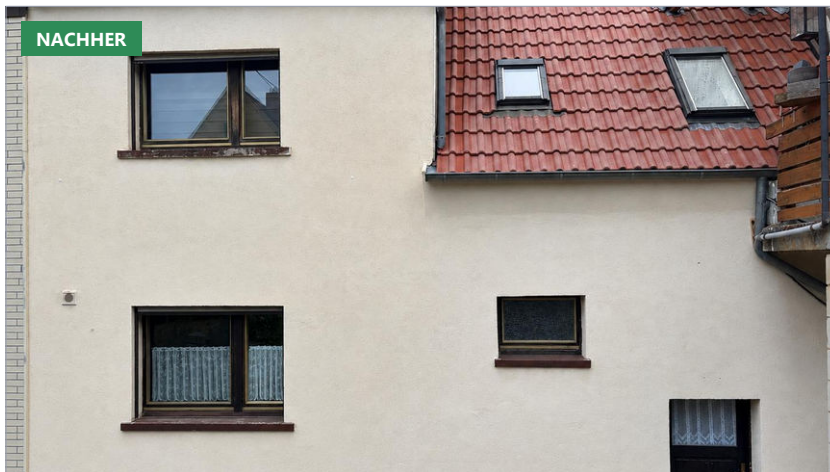
Gesamtansicht nach der Reinigung, vom selben Standpunkt wie das Vorher-Foto.

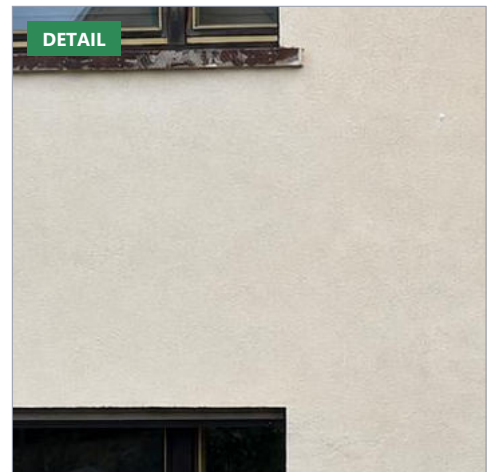
Derselbe Ausschnitt: Laufspuren und Grauschleier gelöst.
