Musterdokumentation. Die Fotos stammen aus einem realen Auftrag von ABC Surface Protect. Kundendaten, Termine und Befunde sind Beispielwerte und zeigen, wie die Dokumentation zu Ihrem Auftrag aussieht.

## 1 OBJEKT UND RAHMENBEDINGUNGEN

## 3 DURCHFÜHRUNG AM 14.07.2026

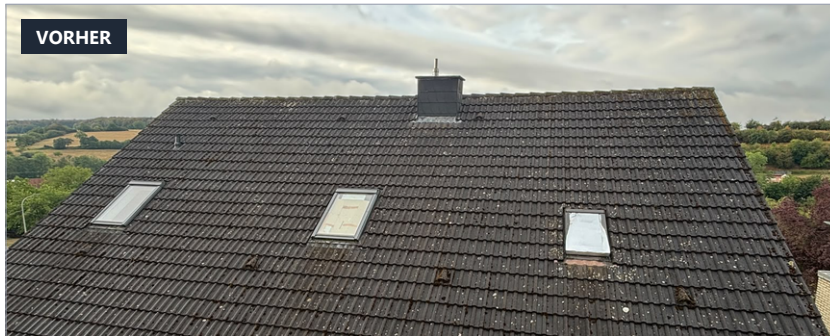
**Algen** stark

flächig, dunkle Verfärbung

Gesamtansicht vor der Reinigung. Algen haben die Betondachsteine fast schwarz verfärbt.

- ✓ **1. Umgebungsschutz**  
Beete unter dem Arbeitsbereich mit Planen abgedeckt, Abläufe der Dachrinne geprüft, Zufahrt abgesperrt.
- ✓ **2. Reiniger aufgetragen**  
Biologisch abbaubarer Dachreiniger, sektionsweise von oben nach unten, Einwirkzeit rund 25 Minuten.
- ✓ **3. Abspülung**  
Hochdruckgerät mit Flächendüse, Arbeitsdruck auf rund 60 bar dosiert, damit die Oberfläche der Dachsteine nicht angegriffen wird.
- ✓ **4. Versiegelung**  
Nano-Versiegelung auf Wasserbasis vollflächig aufgetragen.
- ✓ **5. Endprüfung**  
Alle gereinigten und versiegelten Flächen abschließend geprüft.

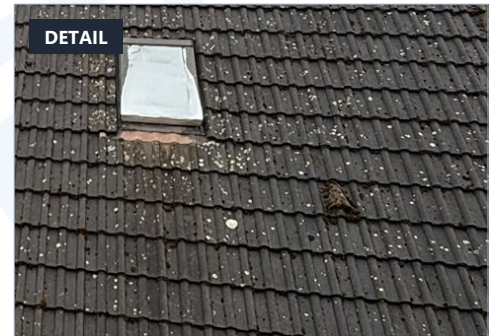
**Moos** mittel

in den Fugen, Nordhälfte stärker

**Flechten** gering

vereinzelt, helle Punkte

Detail rechts unterhalb des Dachfensters: Moos in den Fugen, Flechten als helle Punkte.

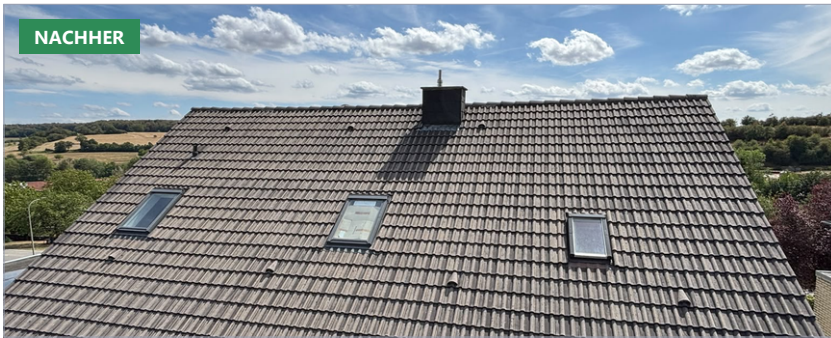
Gesamtansicht nach Reinigung und Versiegelung, aufgenommen vom selben Standpunkt wie das Vorher-Foto.

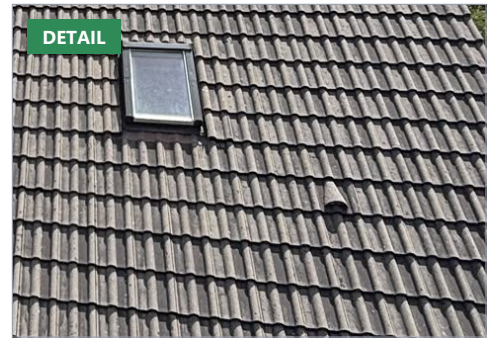
Derselbe Ausschnitt nach der Reinigung. Fugen frei, Oberfläche der Dachsteine unbeschädigt.
